Hochwasserschutz von Manalapan

Sturmschutz/Erosionskontrolle
Palm Beach, Florida | USA

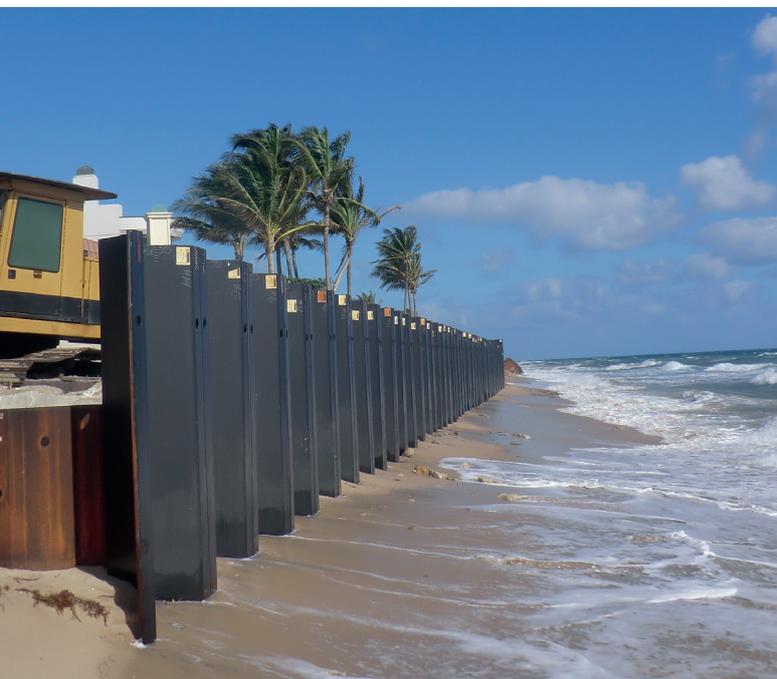
In Manalapan überspülte das Meerwasser die Uferwände, spülte den Boden weg und legte die Betonfundamente frei, so dass die Stahlverankerungen brachen. Die Stahlspundwand brach ein und stürzte ins Meer. Das Meerwasser überflutete die am Meer gelegenen Grundstücke und verursachte erhebliche Schäden an den teuren Immobilien.

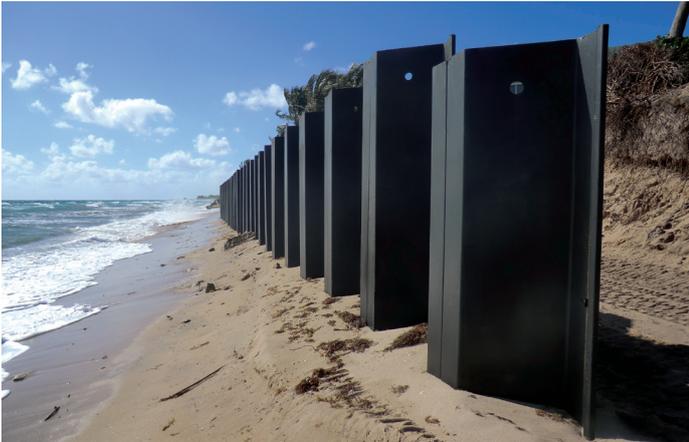
Als die alten Bohlen aus dem Boden gezogen wurden, war der Stahl unterhalb der Schlammschicht noch immer 9,5 mm dick, was beweist, dass in solch einer Verwendung keine Korrosion ohne die Anwesenheit von Sauerstoff stattfindet.

Die Wahl fiel erneut auf Stahlspundbohlen, die bereits bei der ersten Installation eine 50-jährige Lebensdauer bewiesen haben. Diesmal wurden für die **Hauptwand beschichtete AZ 26-700 Profile mit einer Wandstärke von 12,2 mm gewählt** (mit einer Lebensdauer von 100 Jahren).

Bei einem Großteil der ozeanseitigen Grundstücke bestand der Entwurf aus einer T-Wand, wobei die Hauptwand eine Schutzwand von 2,5 m über der Schlammlinie aufwies, eine Erhöhung von 1,5 m gegenüber der vorherigen Schutzwand.

Zur Stabilisierung der Hauptwand wurden kürzere Stahlspundbohlen bis in eine Tiefe von 8,5 bis 9,0 m senkrecht zur Hauptwand in den Kalkstein gerammt und über C9-Profile angeschlossen.
